# Højgården på Sejerø

Udgivet af Realdania By & Byg

Højgården på Sejerø  
Realdania By & Byg © 2020

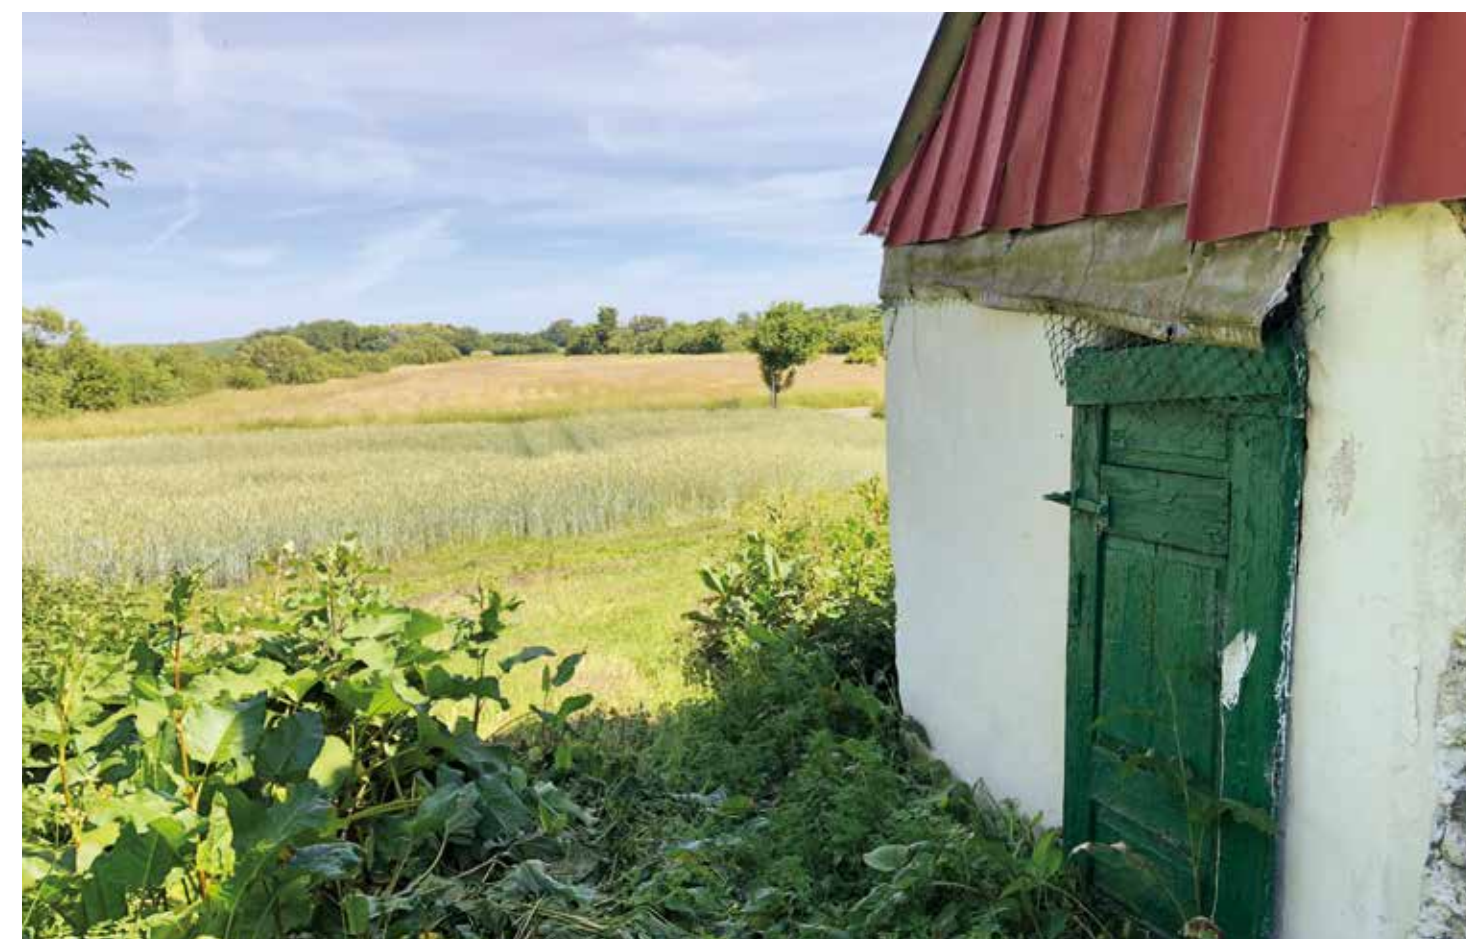
Inde bag vildnisset og de faldefærdige mure gemte Højgården på en sjælden og meget velbevaret egnsbyggeskik: sidebåndsbindingsværk.

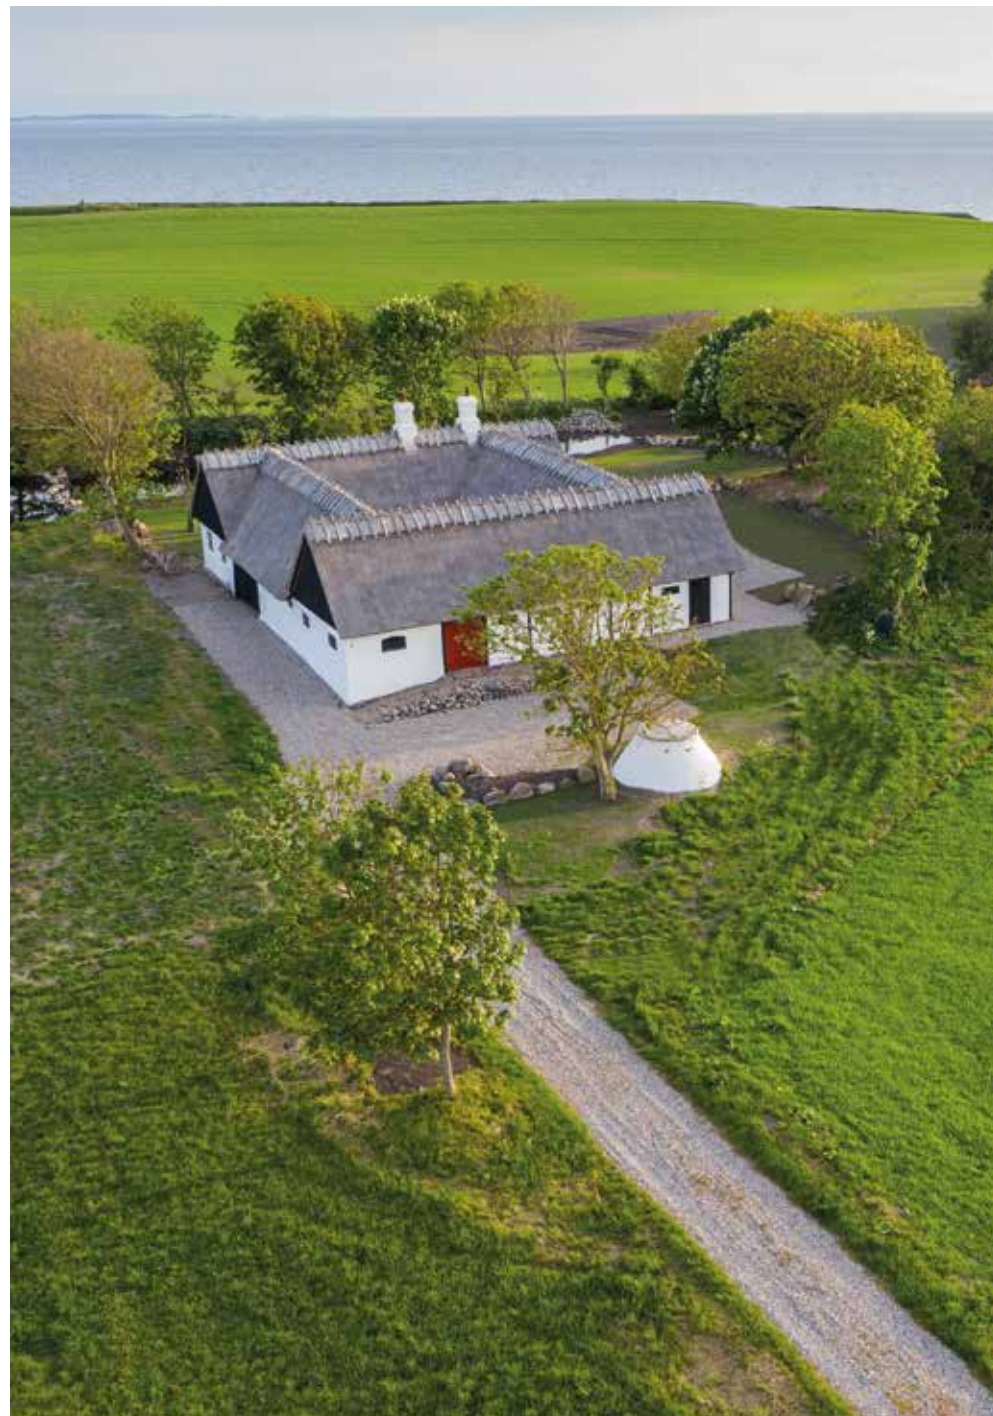
Da Højgården blev bygget, blev toften omkring gården opdelt af stendiger i gårdsrum. Ud mod kysten blev der plantet skærmende buske som hyl, tjørn og slåen.

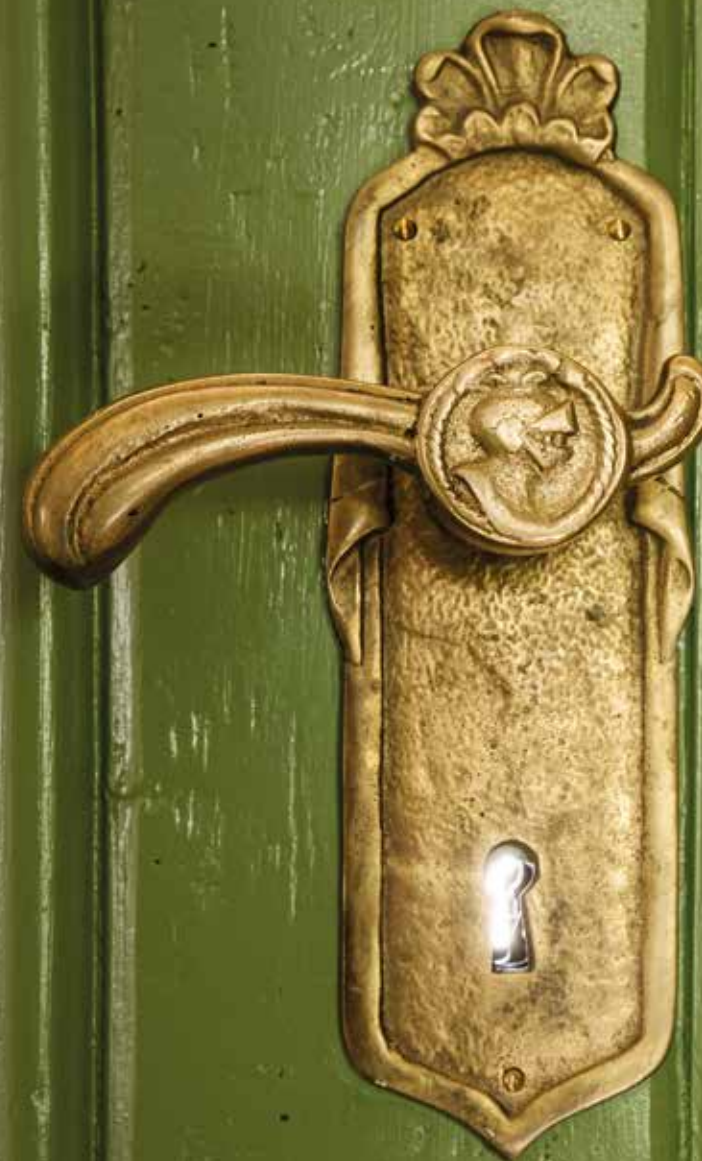
Højgården er opført i 1864 som en seks fag længe med fire fag bolig og to fag stald samt en lade. I det efterfølgende tiår blev gården udbygget til sit nuværende udseende.

I det efterfølgende tiår udbygges gården, først med en ni fag staldlænge nord for stuehuset, fulgt op af mellemlængerne til lo, lade og port, og med disse udbygninger udgør gården nu et firlænget anlæg. Via portlængen er der adgang til et lille gårdsrum.

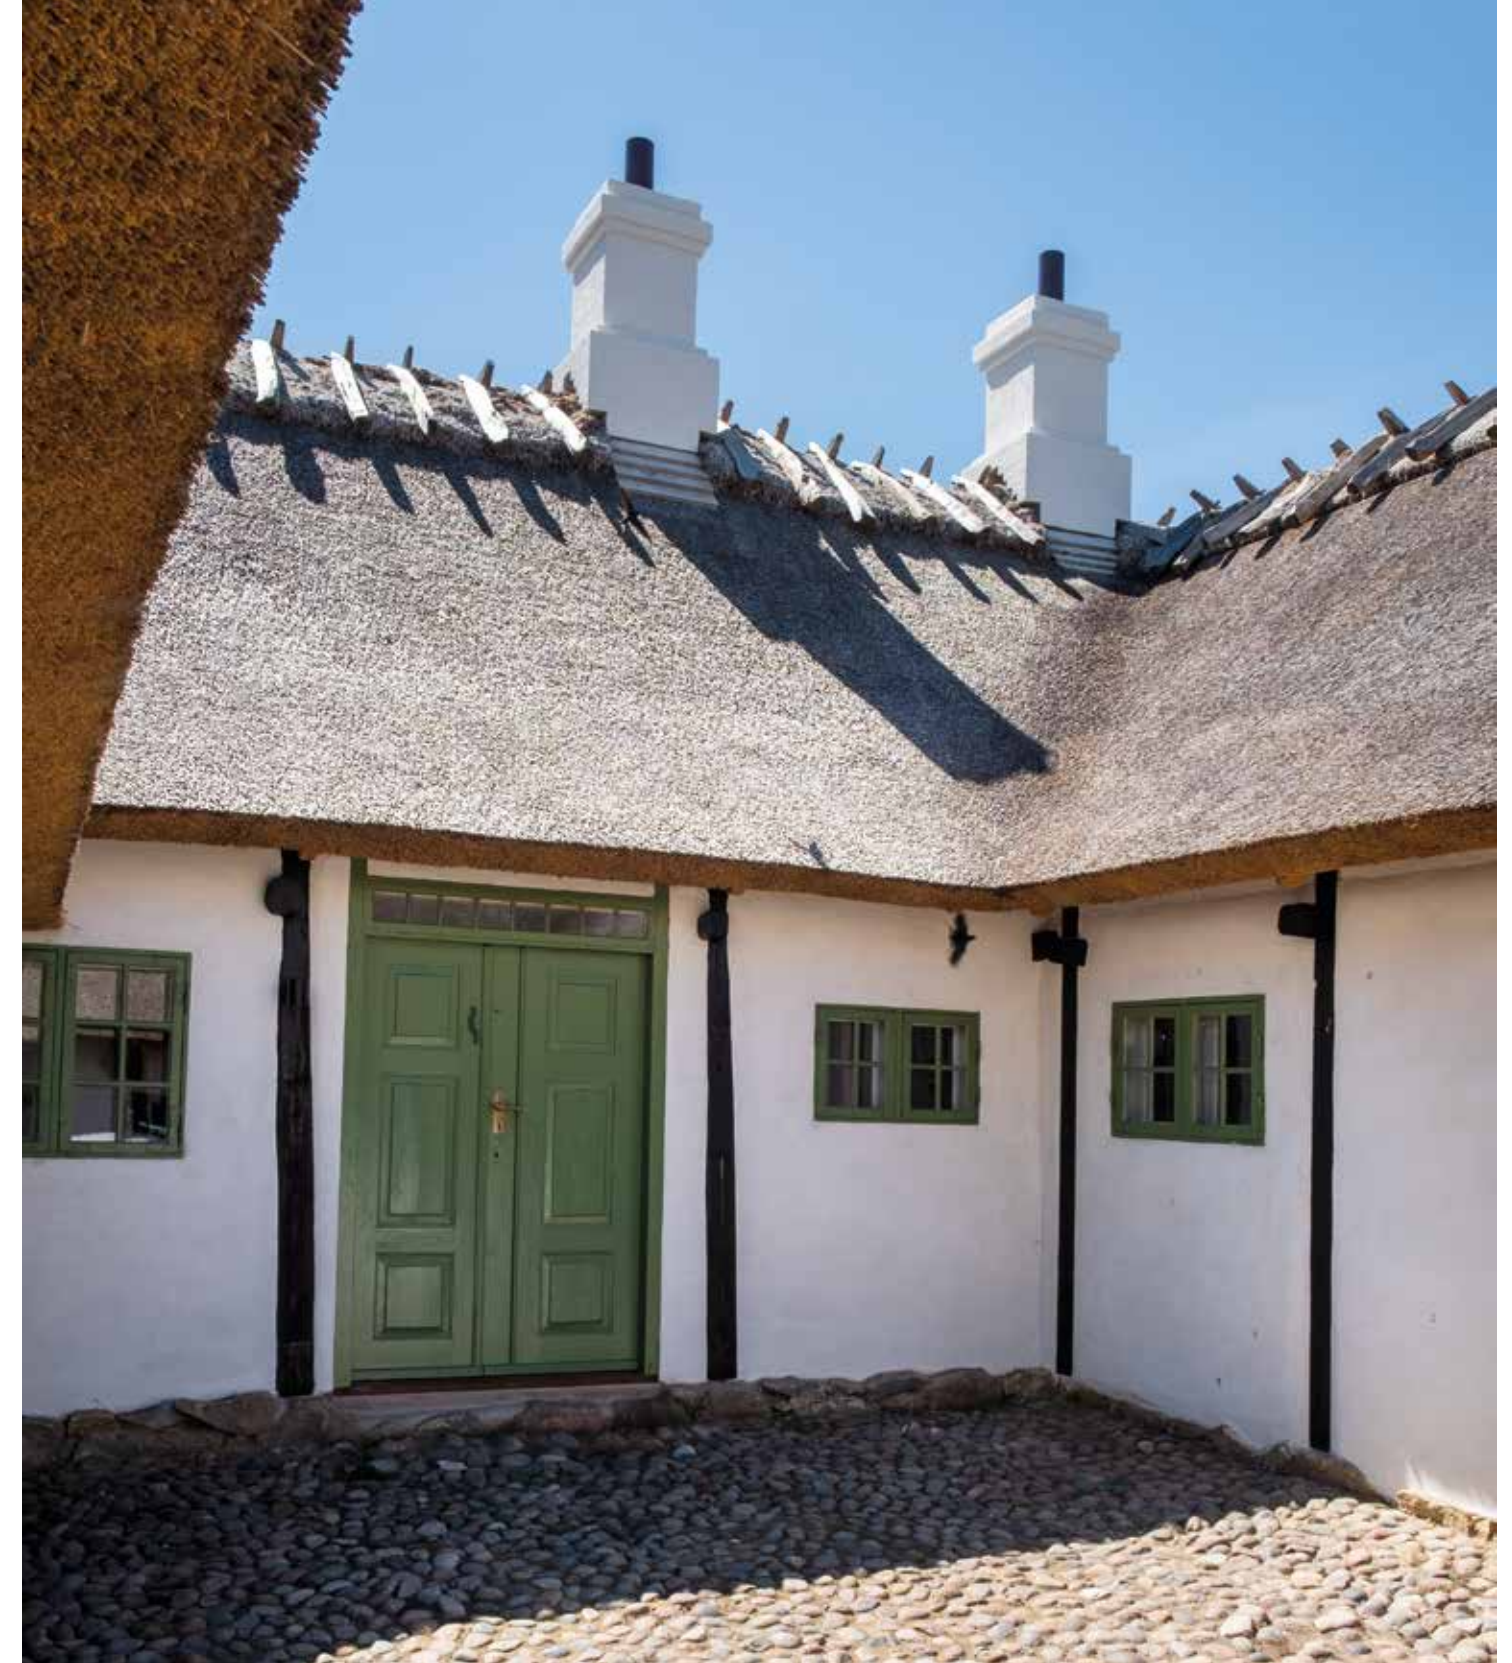
Øverst det "blinde" gårdsrum uden vinduer ind til den lukkede gård, men blot med døre, porte og lemme. Nederst traditionelt bindingsværk [tv.] og sidebåndsbindingsværk [th.].

I stedet for at tappe træværket sammen er sidebåndsbindingsværk bladet sammen, dvs. at en trækonstruktion er samlet ved at skære to krydsende stykker træ ind i hinanden.

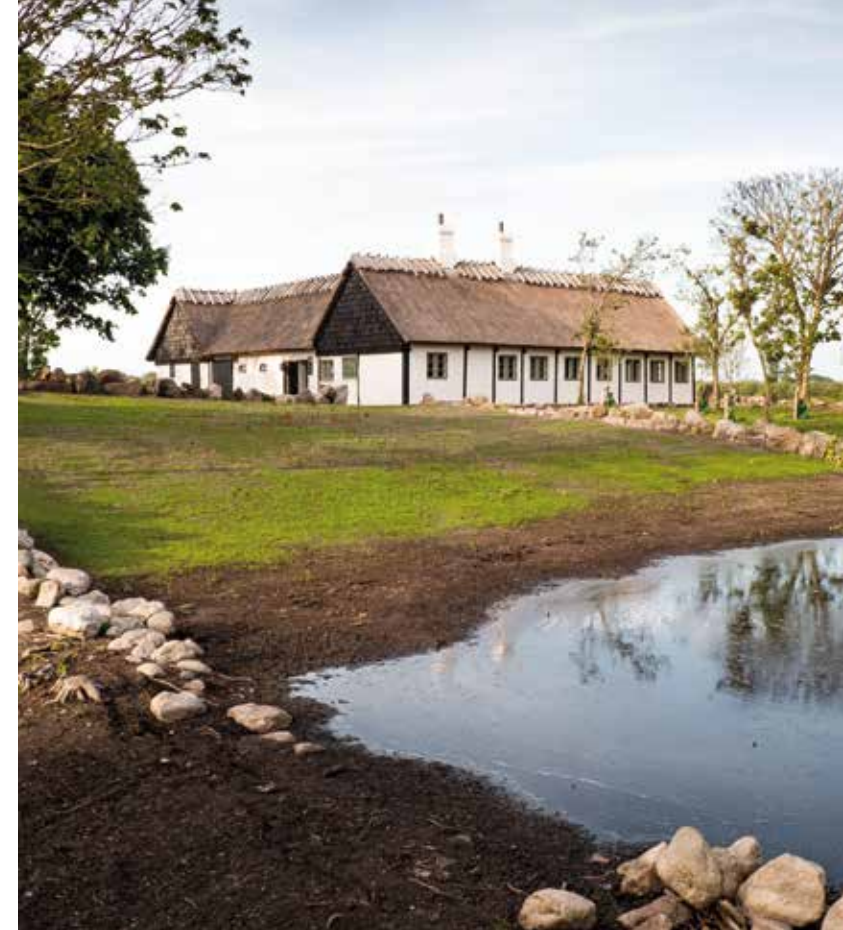
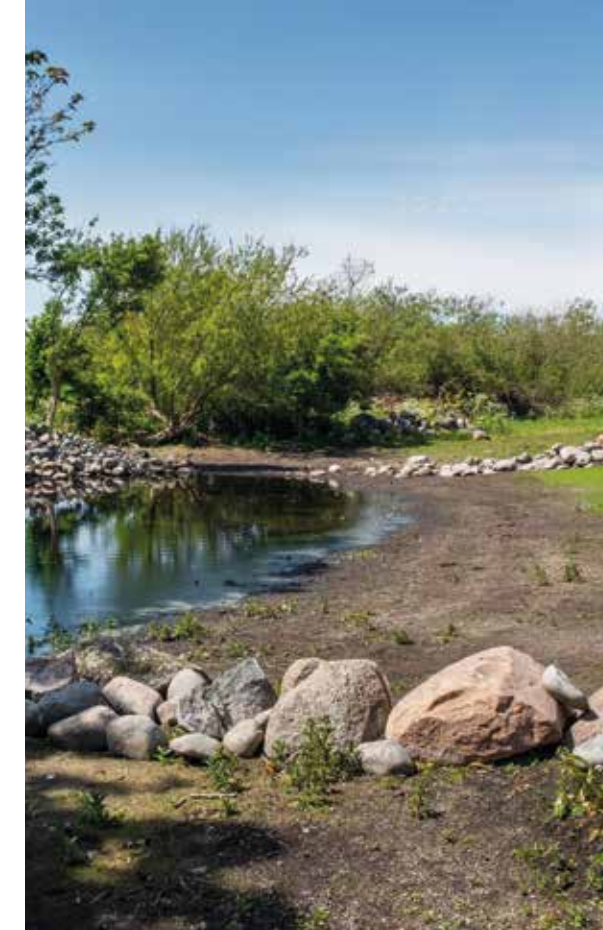
Højgården med fem veldefinerede gårdsrum: Abildgården, fægården og ladegårde samt det "blinde" gårdsrum mellem længerne og en plads til mødding og ajlebeholder.

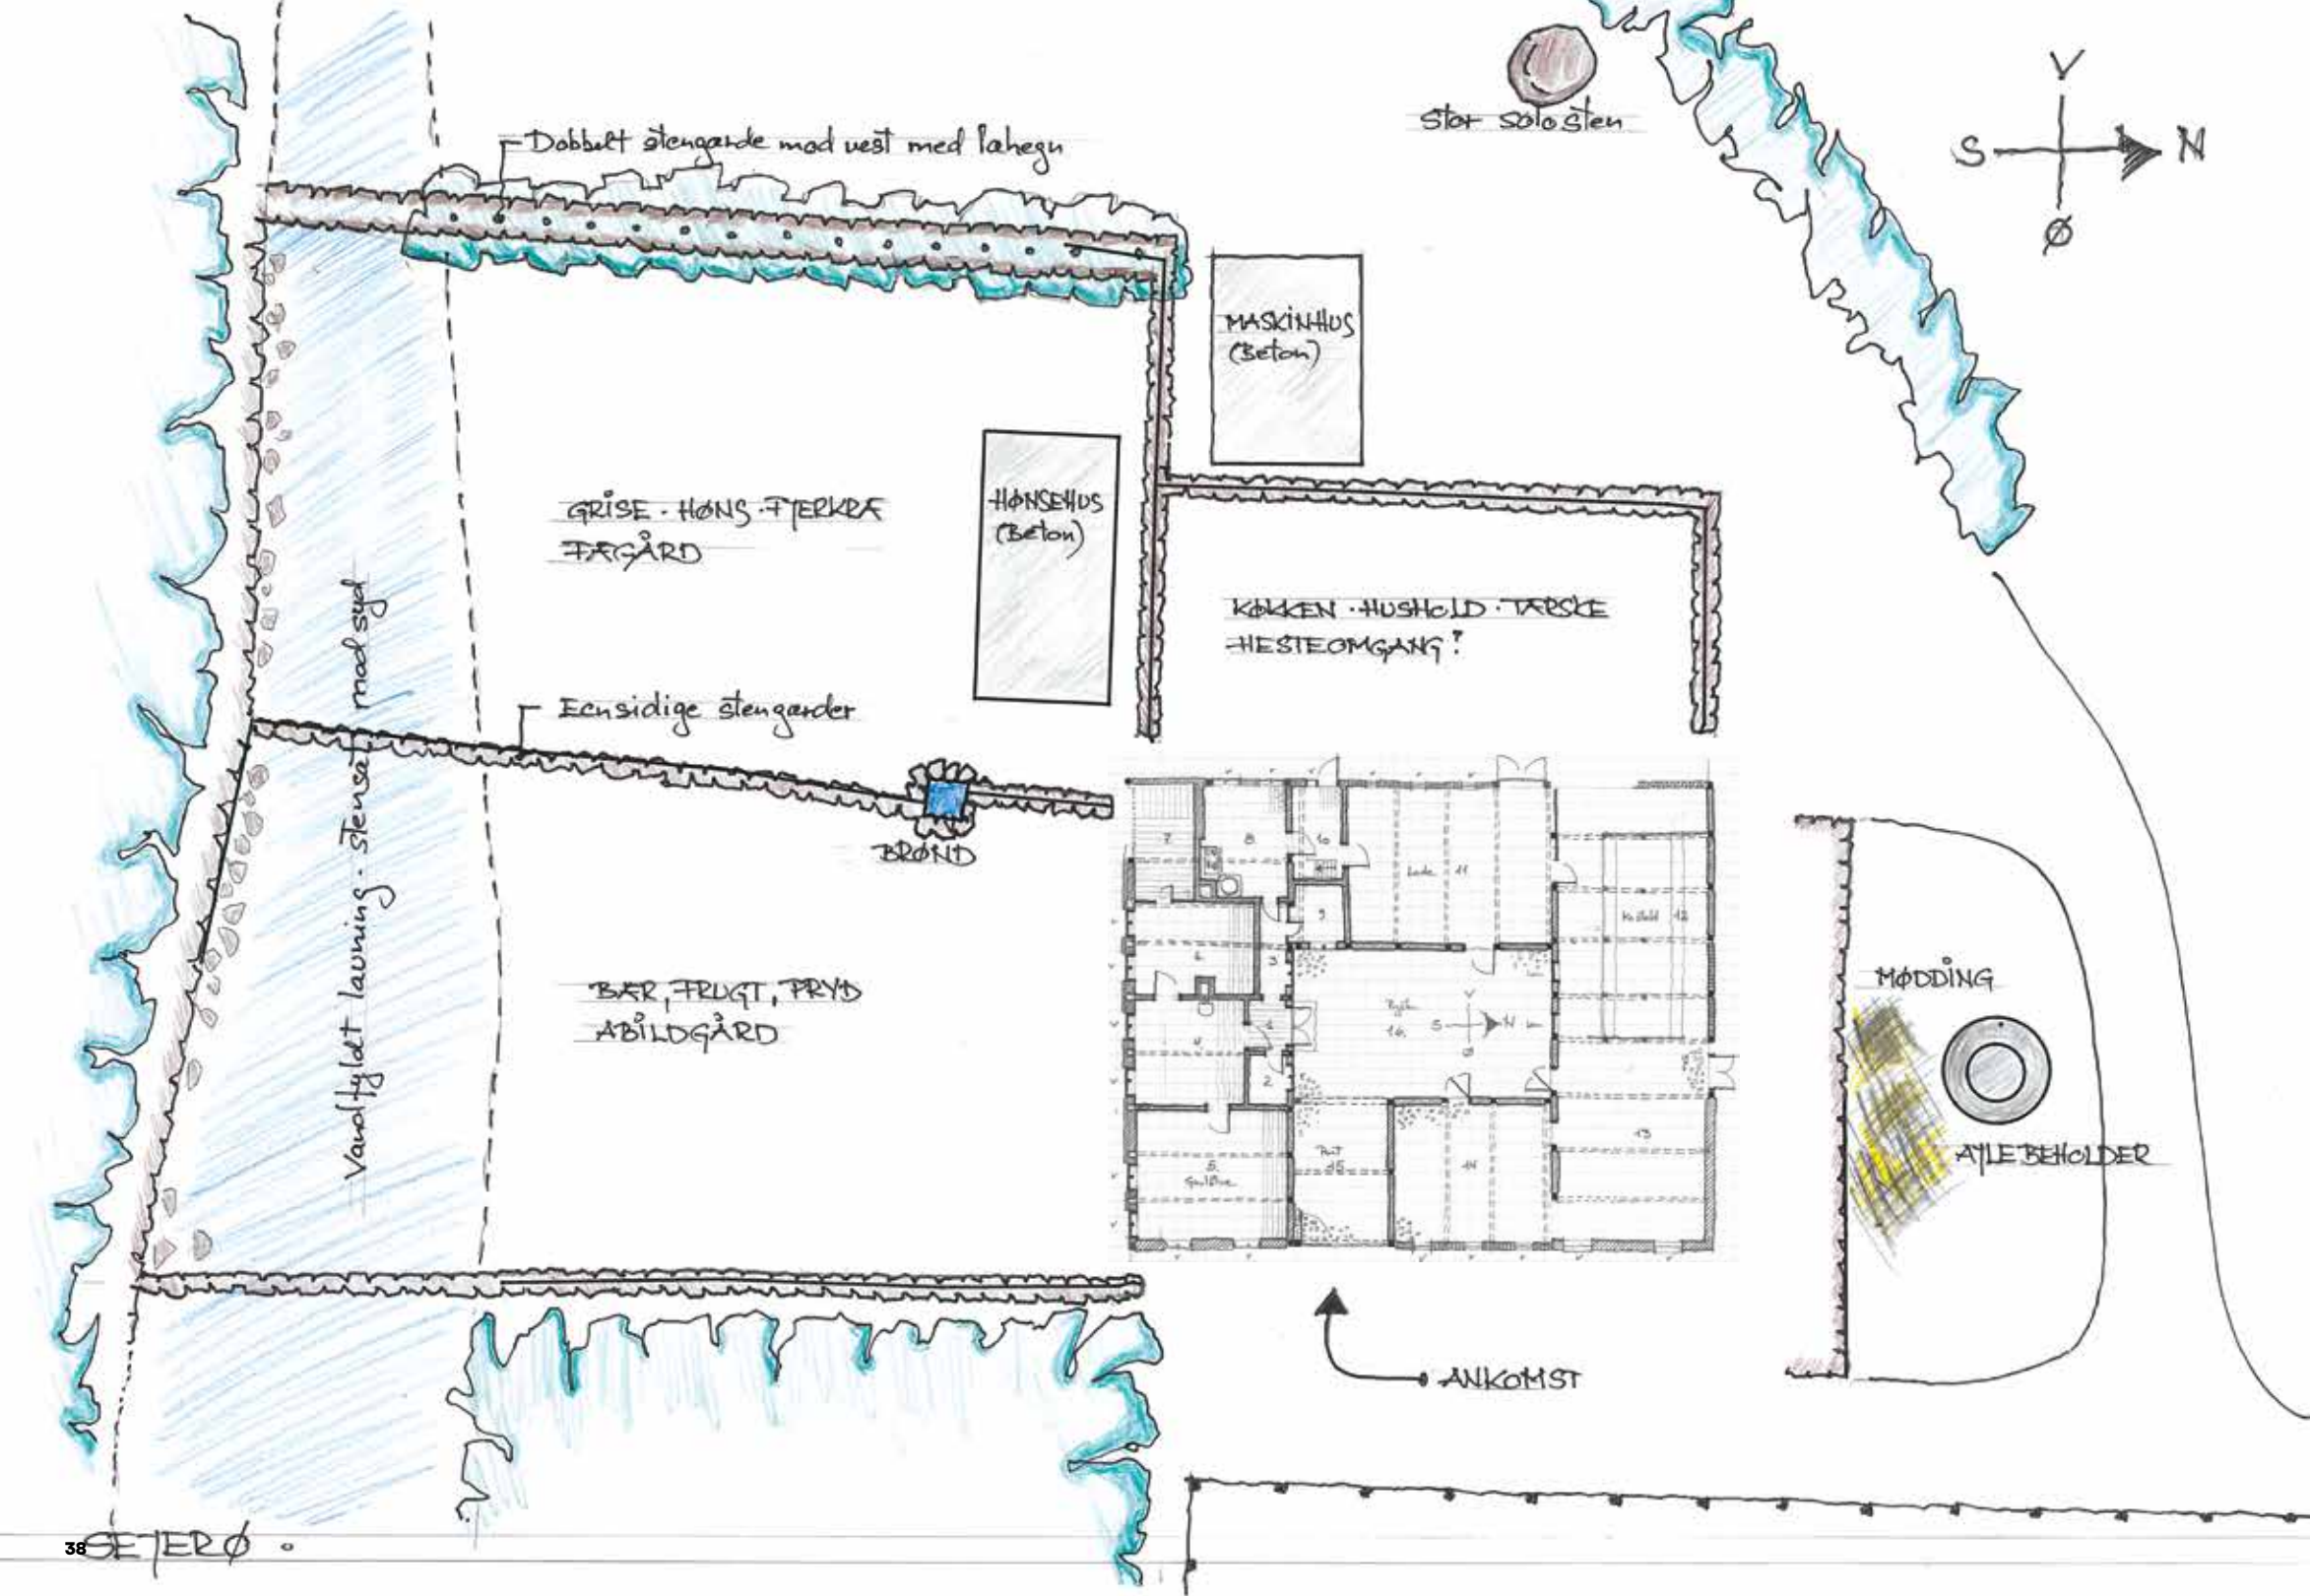
## Højgården og dens gårdsopdelte tofte

- Vestre gårdsrum er det mindste og har været ladegård, også kaldet stakhave, der typisk har haft en hesteomgang til tærskning; der er dog ikke fundet spor efter en hesteomgang her. Der har også været en grøntsagshave/køkkenhave med en høstak i det nordlige hjørne; her blev høet sat i hæs. En vognbred åbning i stengærdet mod nord har givet vognadgang med høsten til laden – portåbningen er der stadig, men med nye revleportfløje, der fører ind til et nyindrettet gæste-/soveværelse. At sætte korn og hø i hæs i stakhaven, altså i stakke udendørs, var ikke usædvanligt, hvis afgrøden var større, end gårdens længer formåede at rumme.

kan ofte se lidt tilfældigt og rodet ud. Højgården var ingen undtagelse!! – Mildt sagt. Efter mere end 30 år uden hverken folk eller fæ var toftejorden omkring Højgården forsvundet i et vildnis af sammenvoksende træer og buske og planter. Først efter en gevaldig oprydning og rydning af den frodige bevoksning dukkede en usædvanligt velorganiseret gårdtofte frem, opdelt ved kraftige stendiger og stengærder i tre veldefinerede gårdsrum. Hertil skal lægges det "blinde" gårdsrum mellem gårdens længer samt en veldefineret plads til mødding og ajlebeholder. Alt i alt en yderst velbevaret organisering af toftejorden i fem gårdsrum.

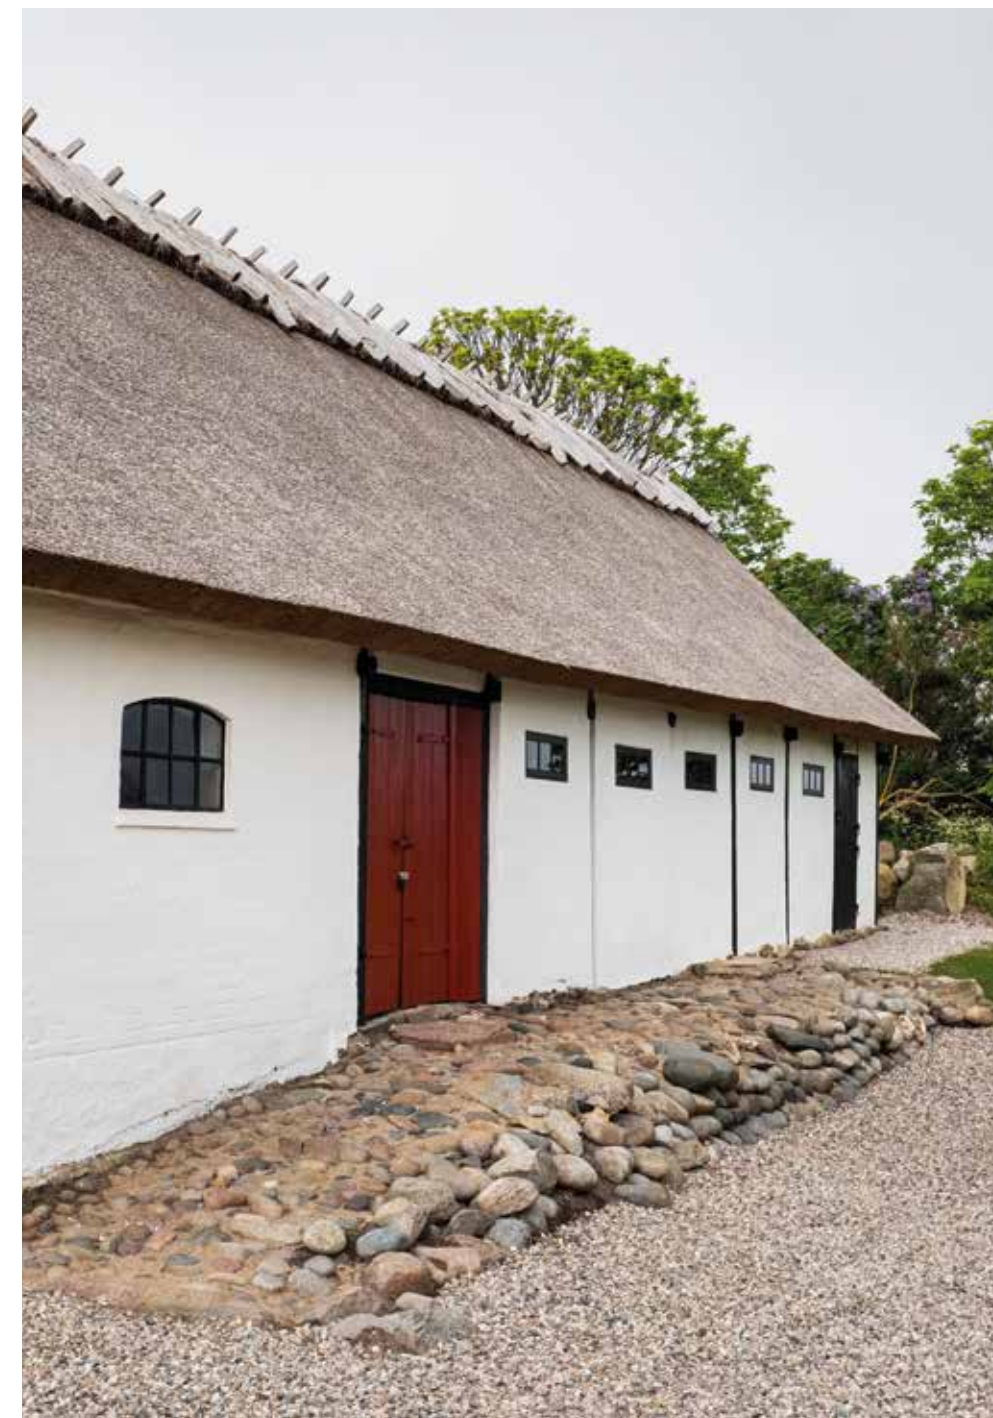
Til at opdele datidens gårdsrum blev der brugt flettede gærder af pil, poppel og hassel eller jord- og tørvediger eller som på Højgården: stendiger.

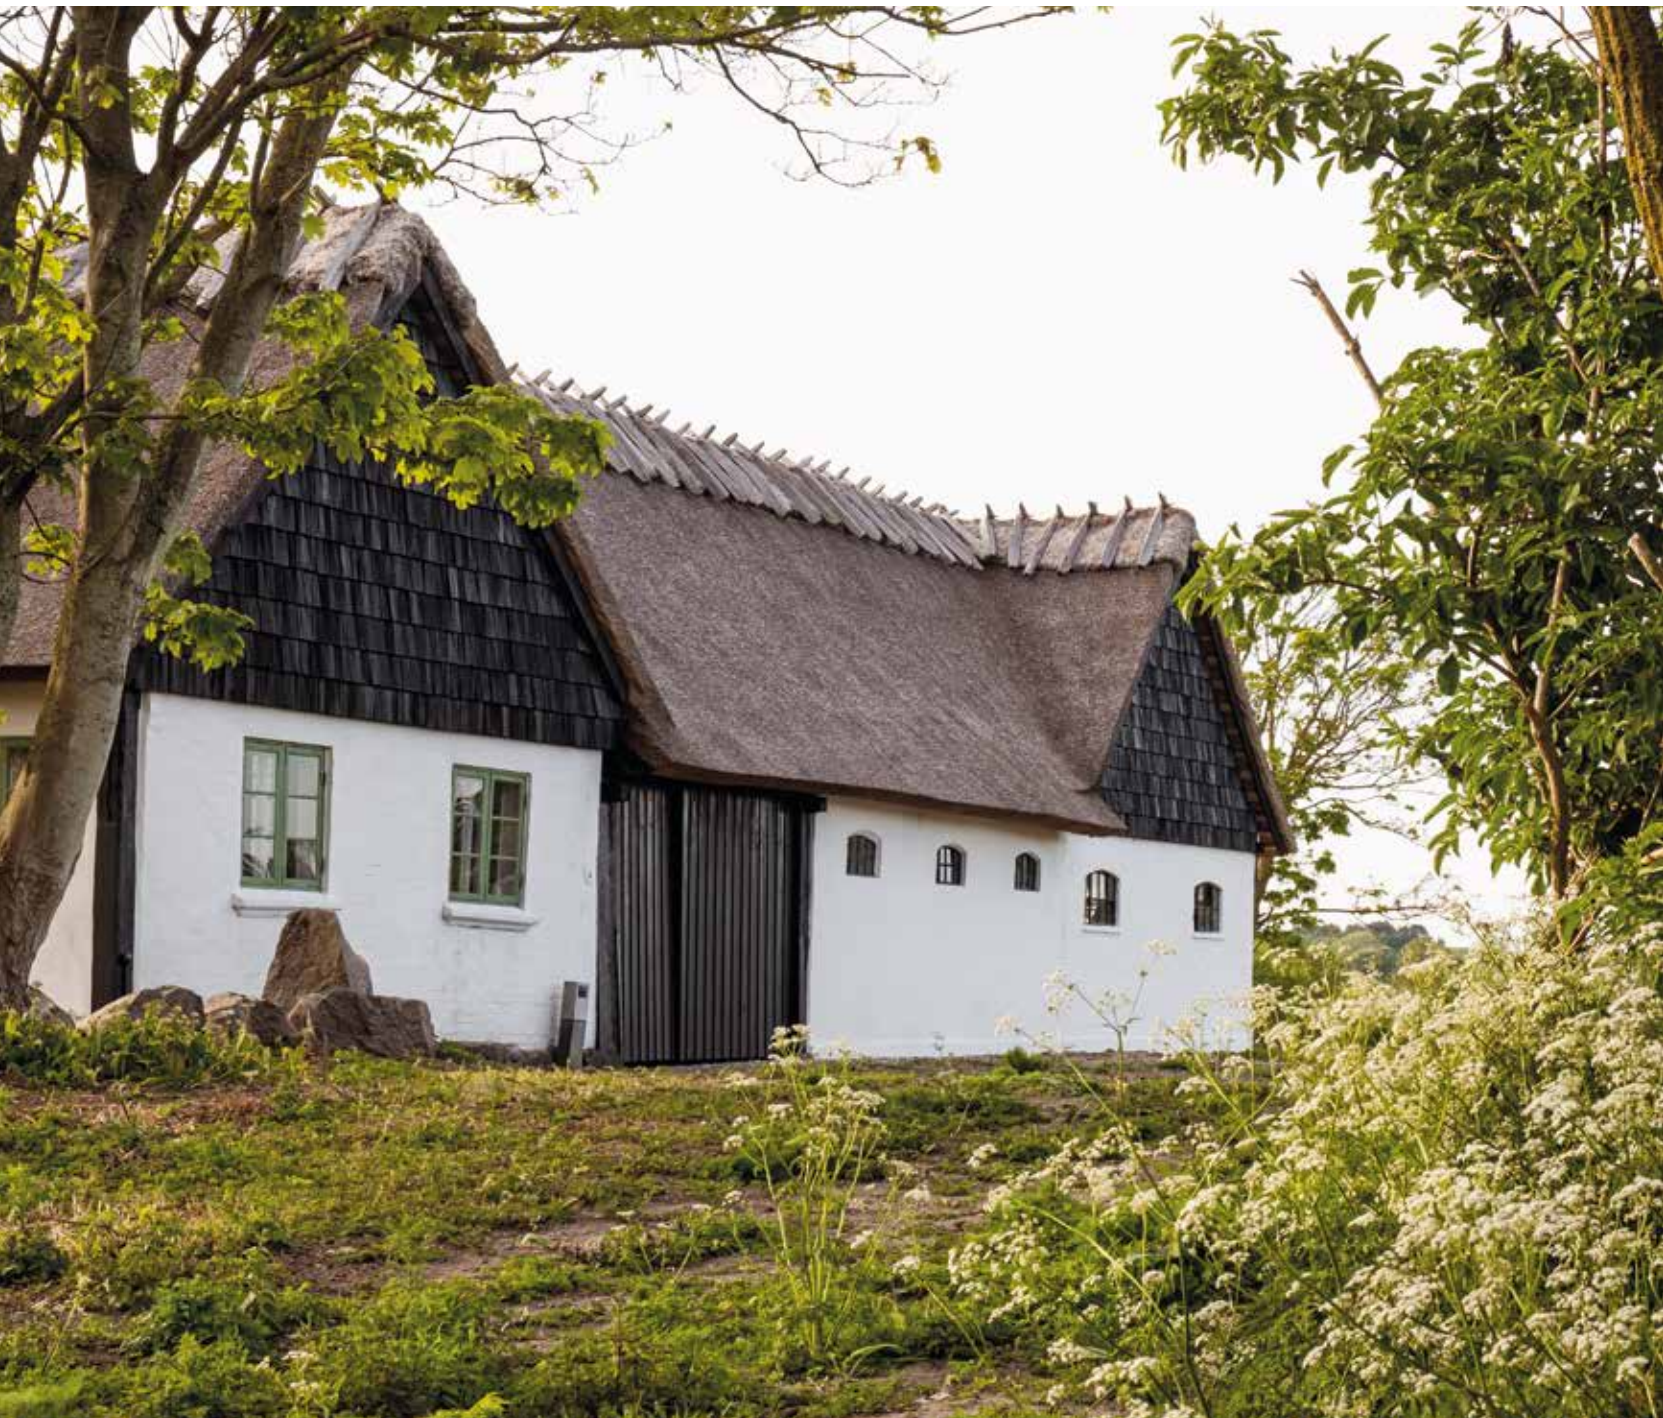
Staldlængen på Højgården har helgavl, som er beklædt med spån af fyrretræ og behandlet med træ tjære.

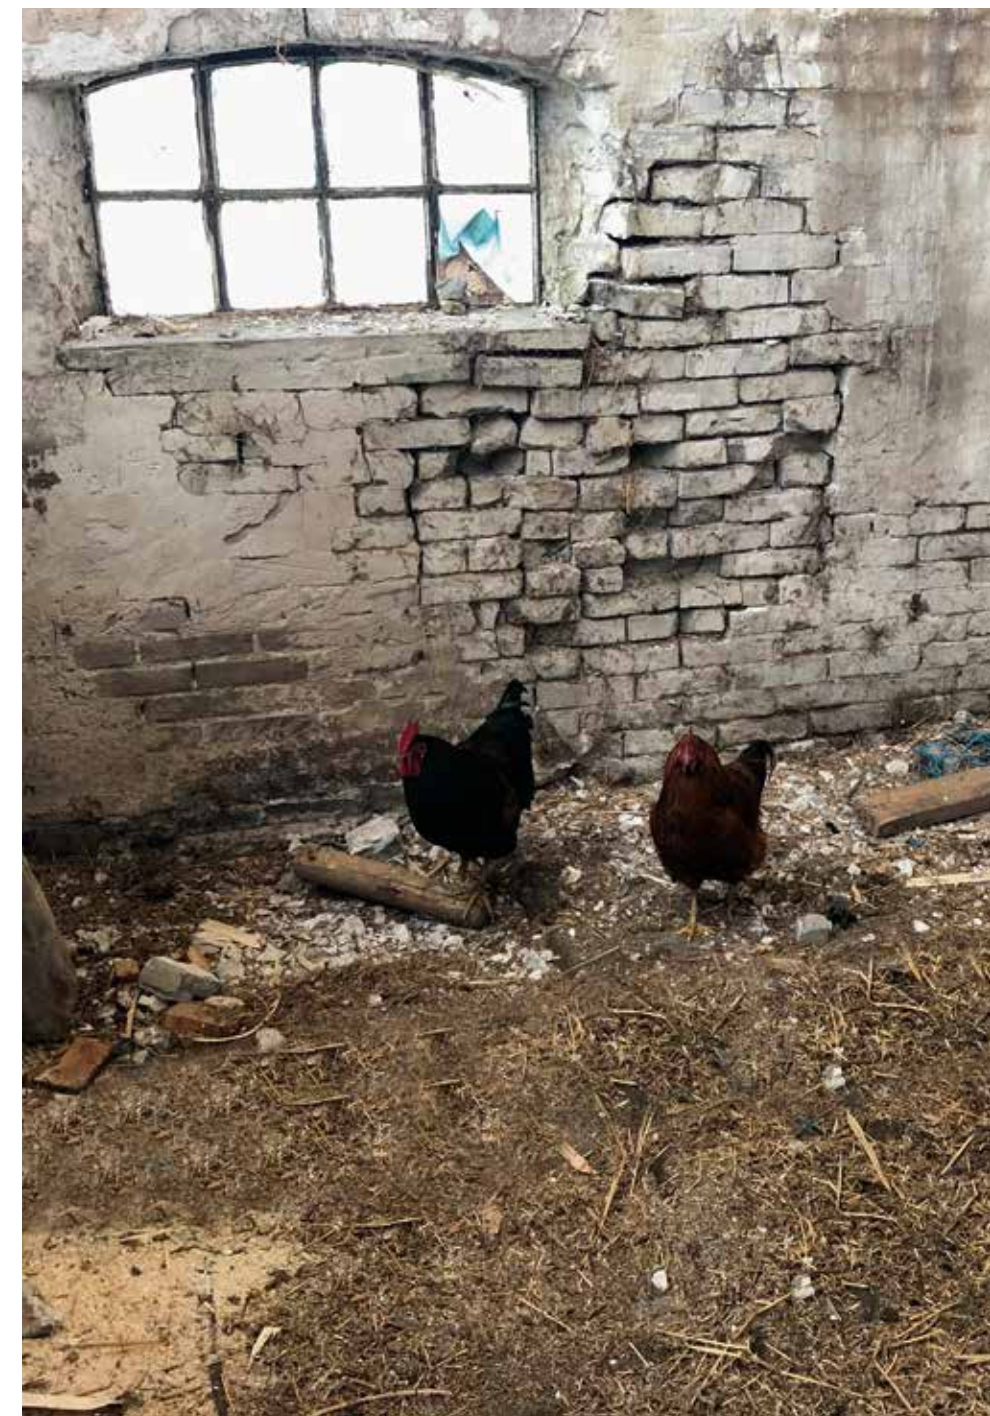
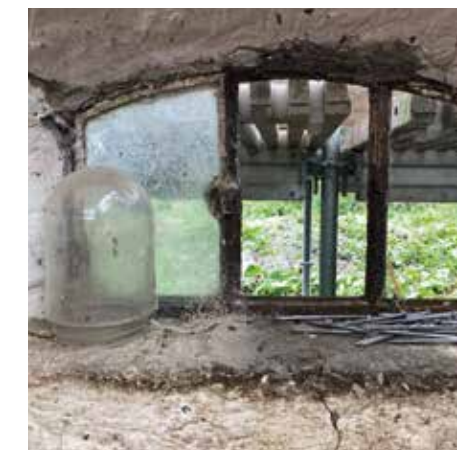
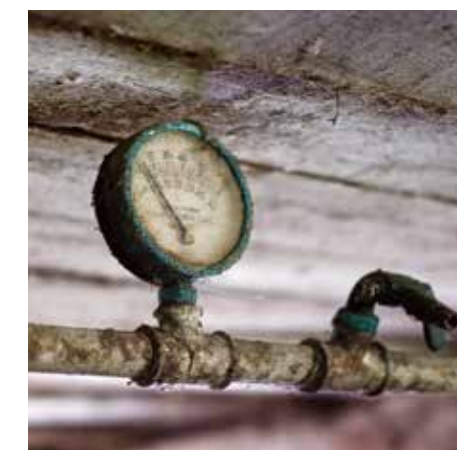
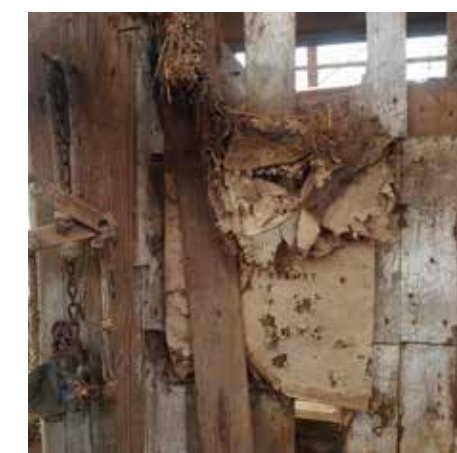
Overalt var konstruktioner, materialer og overflader medtagne og nedbrudte, da Realdania By & Byg overtog Højgården, og fritgående høns havde taget bolig i gården.

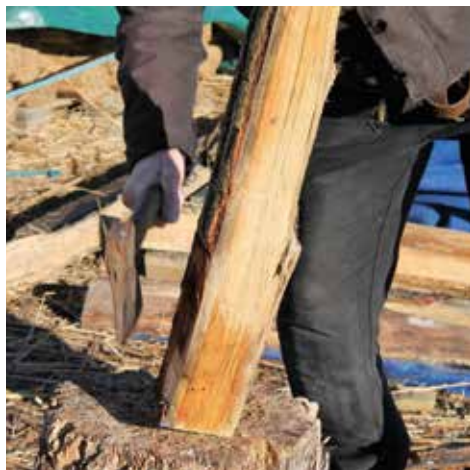
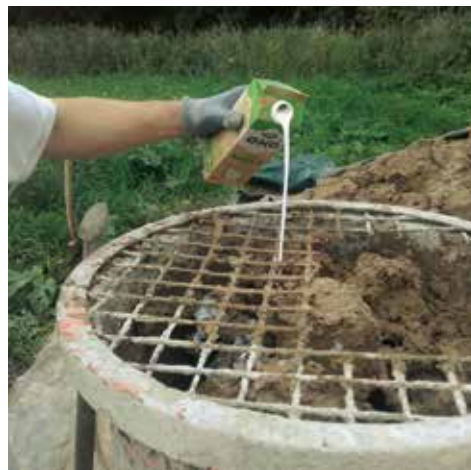
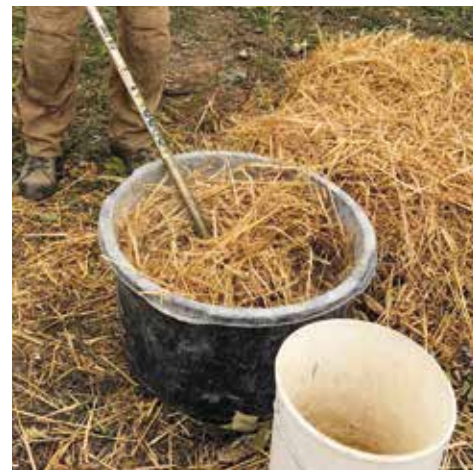
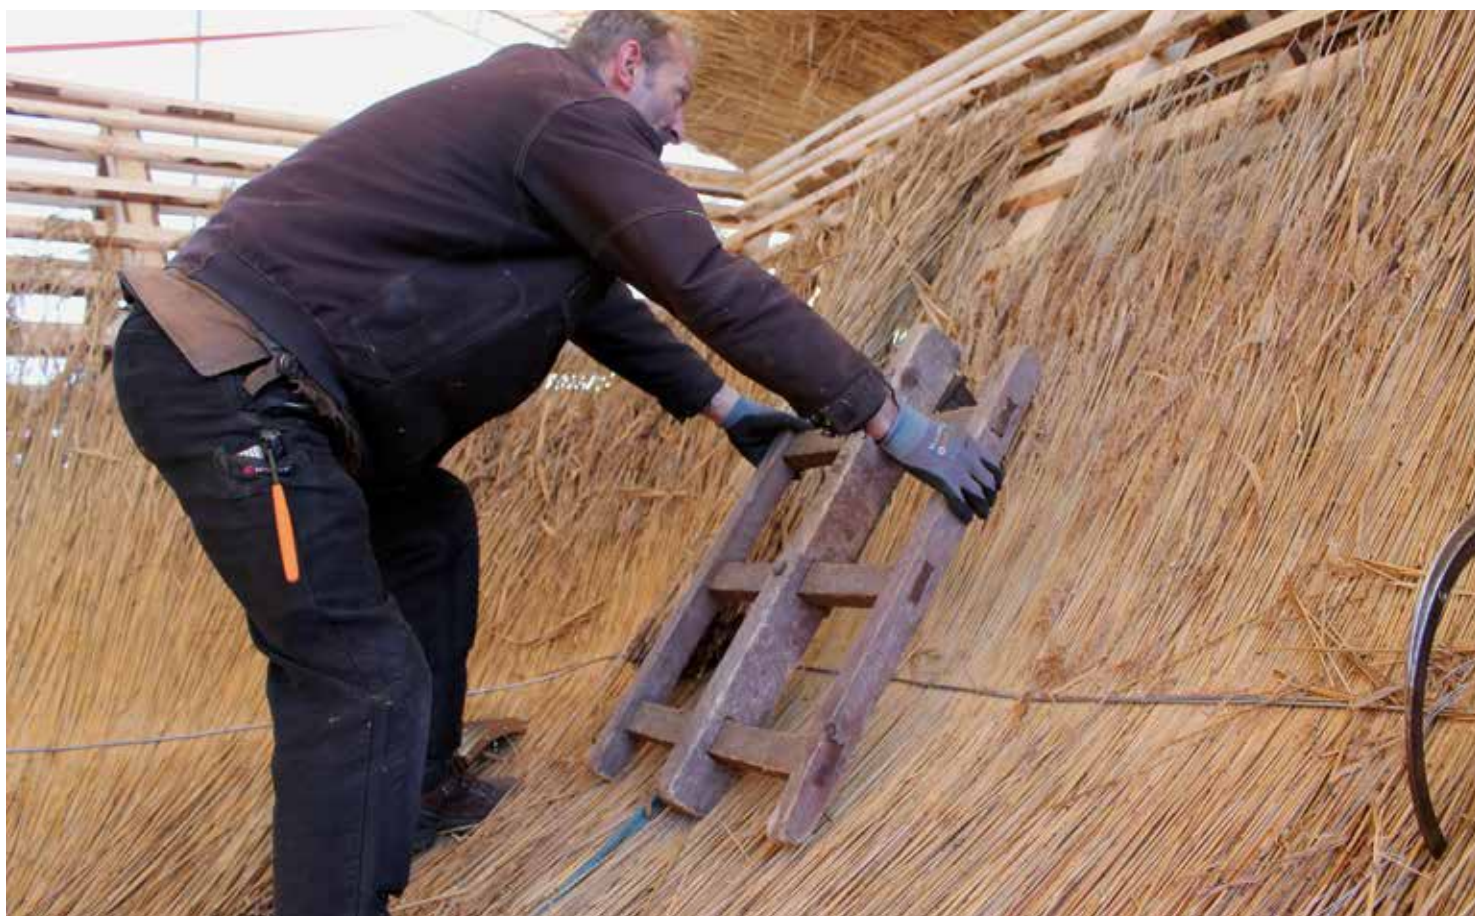
Mellem stolperne er fagene lukket med en blanding af ler, hestepærer, kærnemælk og halmsnitte.

Højgården er restaureret med traditionelle materialer, historiske byggemetoder og stor vægt på genbrug og reparation.

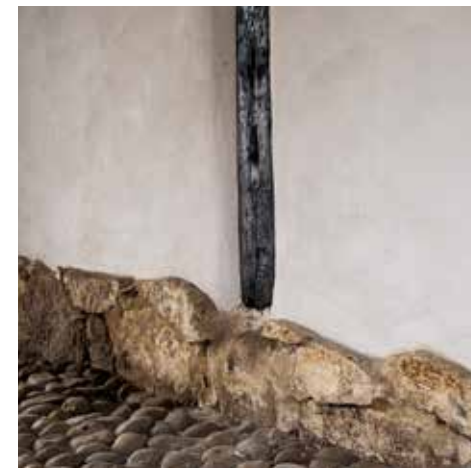
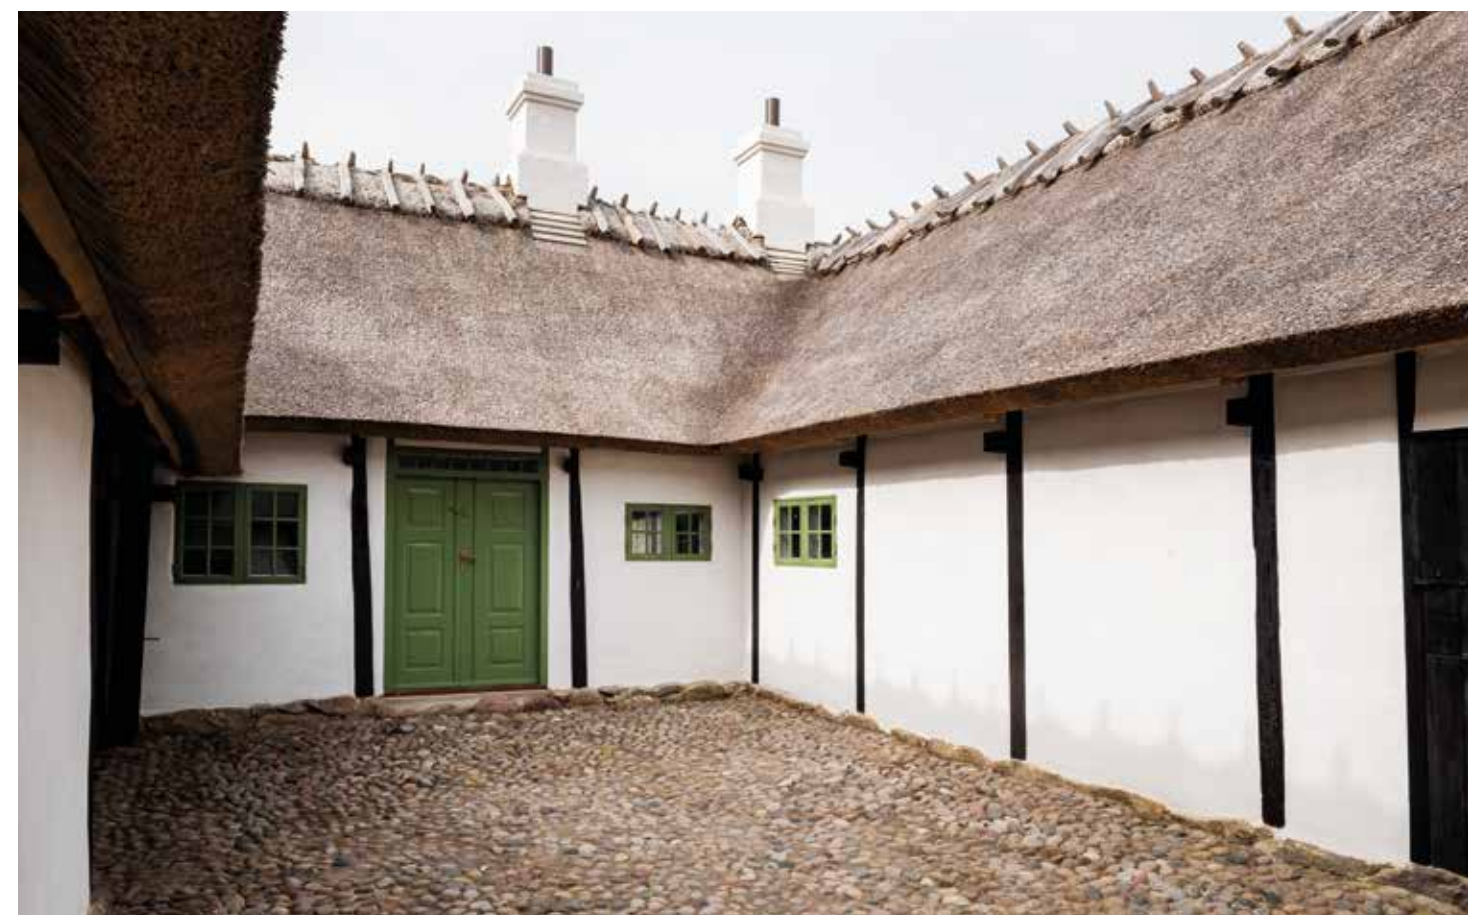
Gemt under et tykt lag jord viste det sig, at gårdsrummets og portrummets gamle belægning af små runde pigsten var bevaret.
