# Højgården på Sejerø

Udgivet af Realdania By & Byg

Højgården på Sejerø  
Realdania By & Byg © 2020

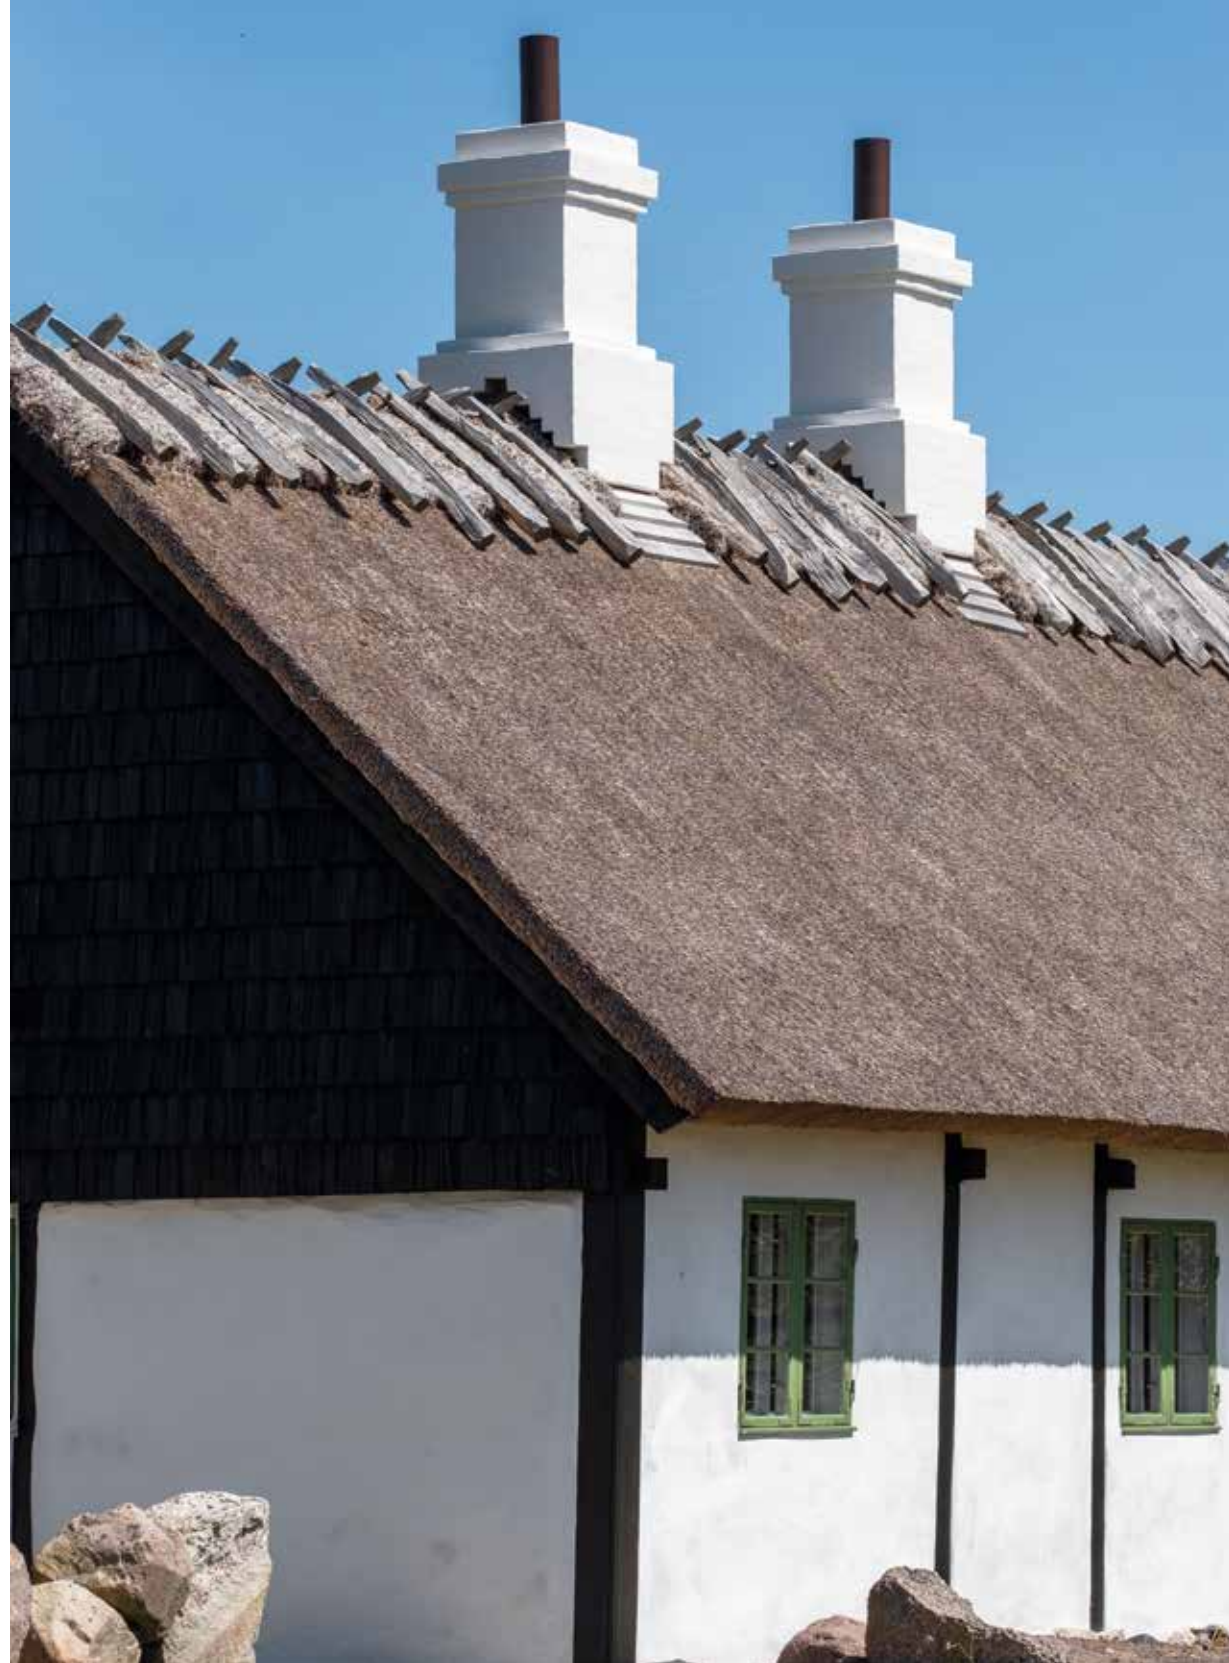
Alle længer er igen tækket med strå og med mønning af ålegræs og kragetræer. Også de to skorstene er genskabt, som de oprindeligt så ud.

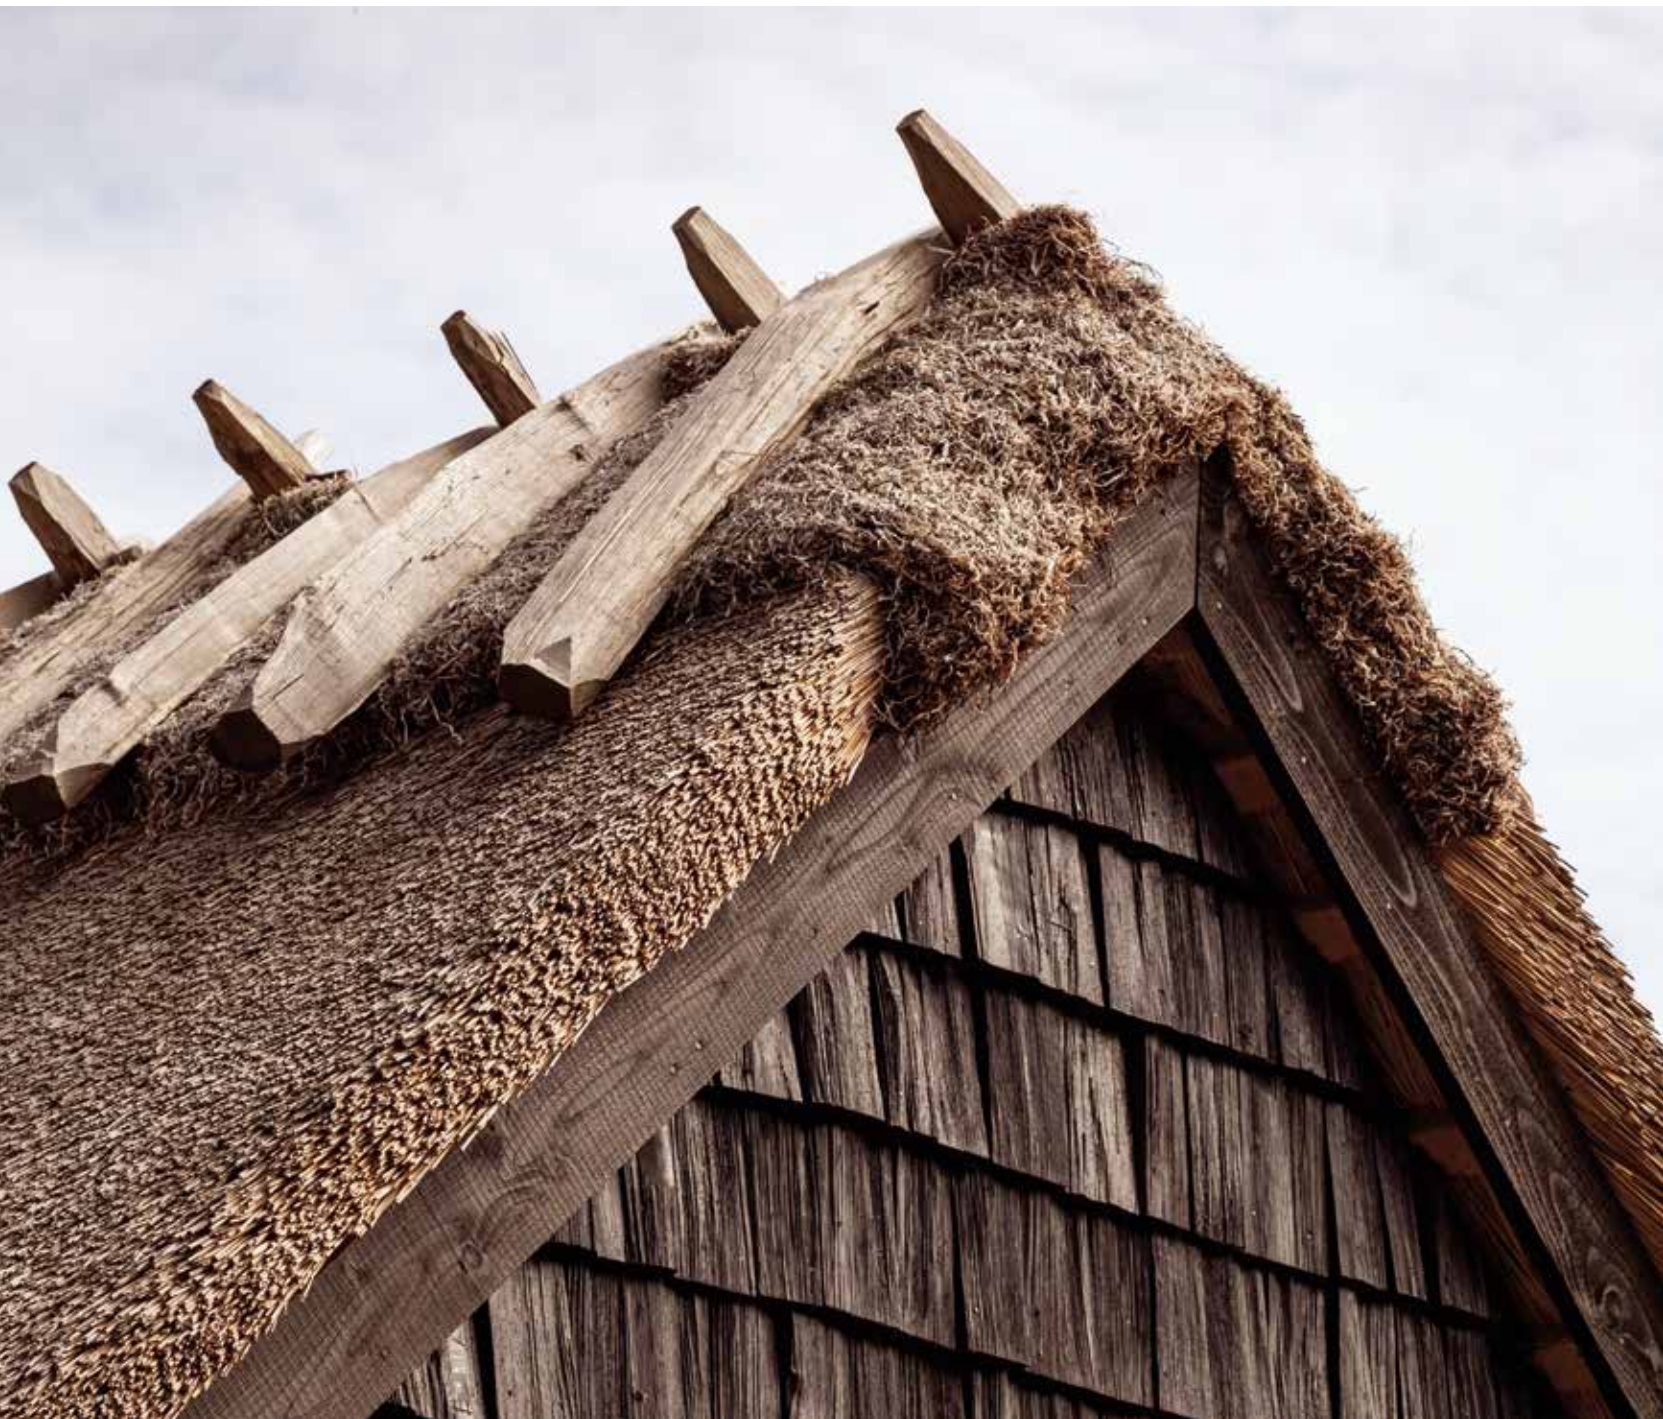
Kragetræerne på toppen af mønningen er af egetræ, mens gavlen er beklædt med spån af fyrretræ, der er behandlet med træbjærev.

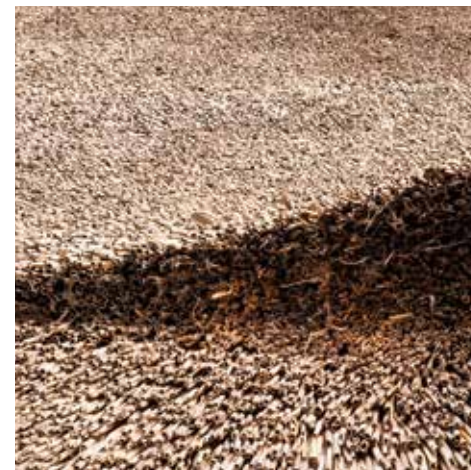
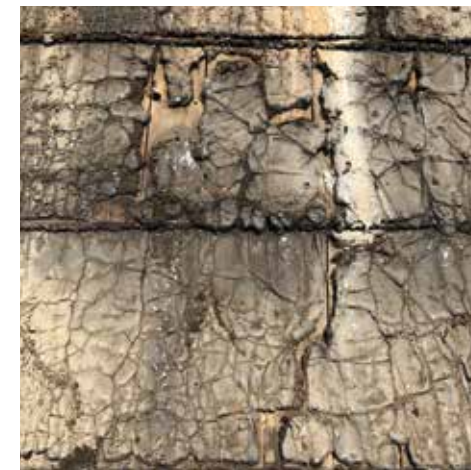
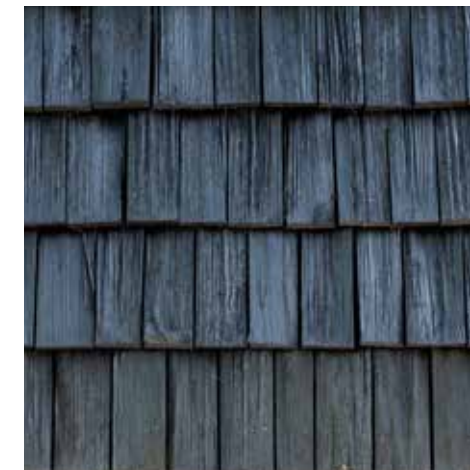
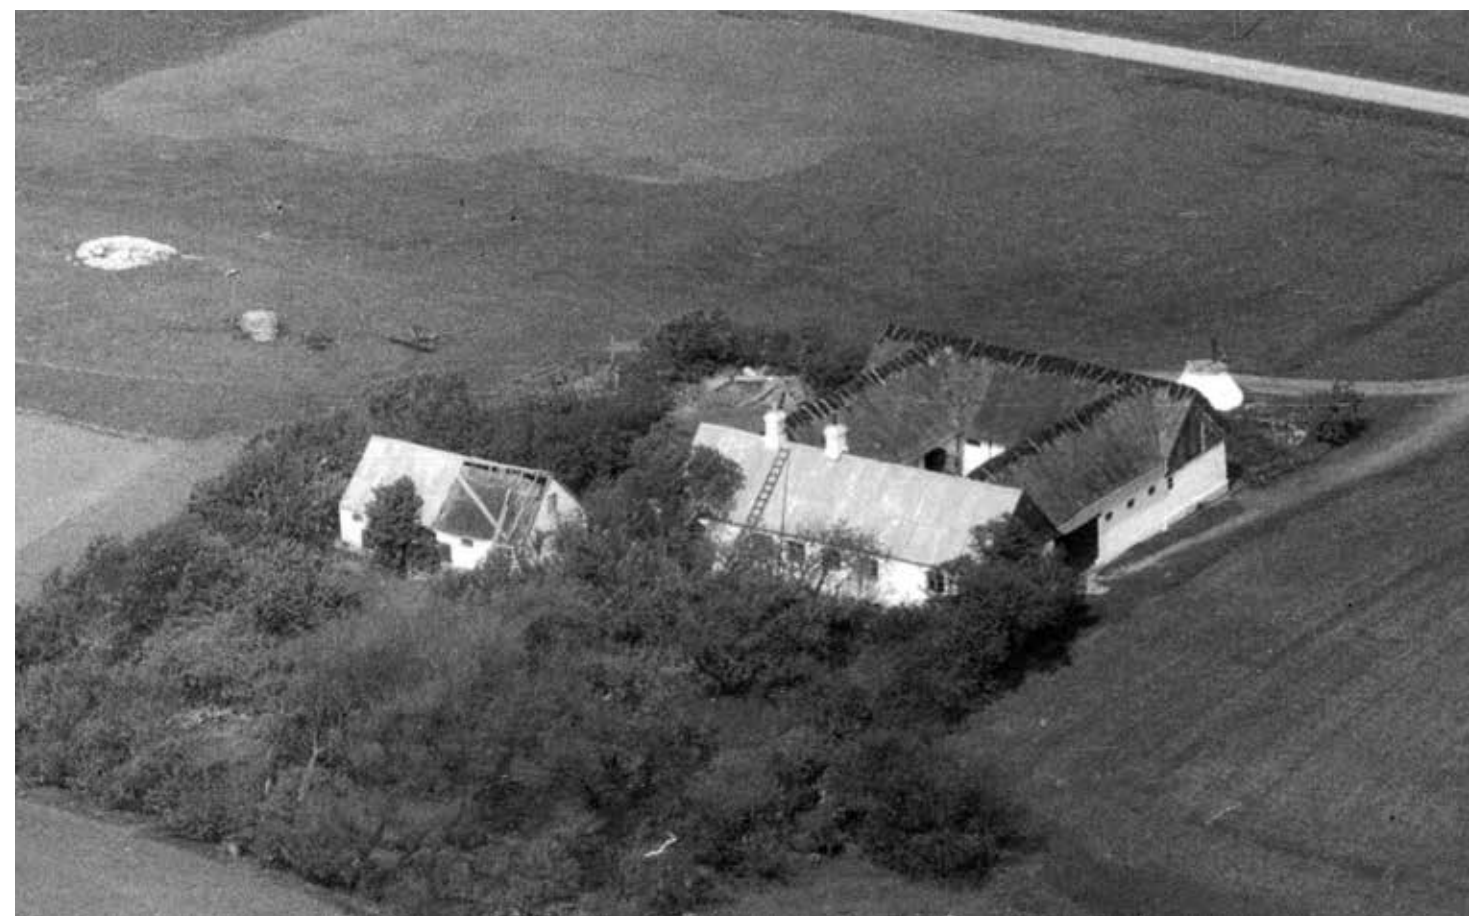
På et ældre foto er det tydeligt, hvordan en af tagfladerne tidligere havde spån-paptag, mens der var strå på de øvrige flader. Det lille foto i midten viser resterne af det gamle paptag.

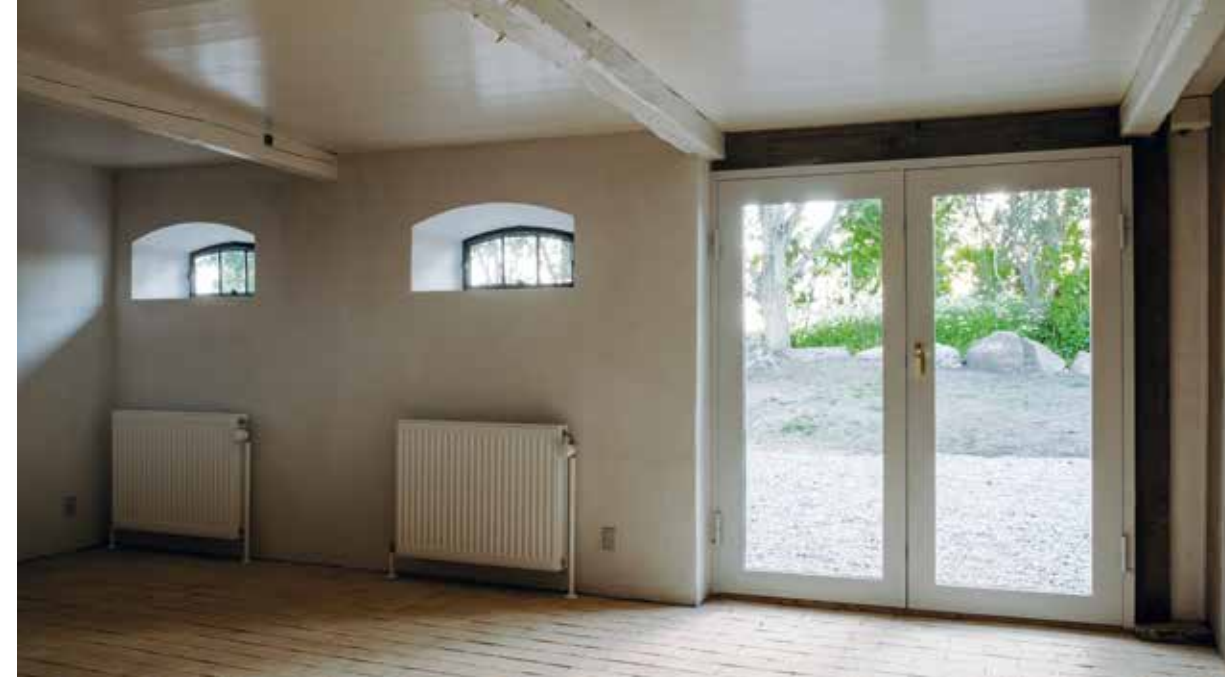
Højgårdens ene længe er i dag indrettet til bolig med gæsteværelse og badeværelse. Ændringen kan dog ikke ses i facaden, hvor der foran en ny glasdør er sat en traditionel revleport.

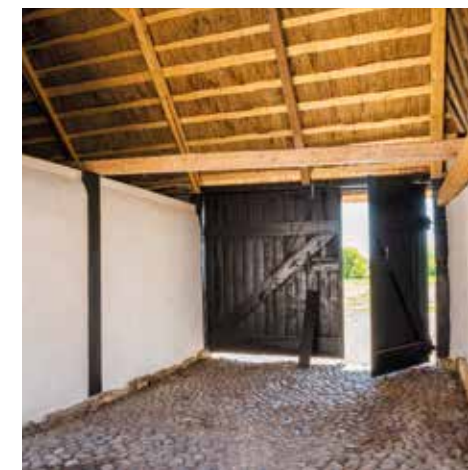
Portrummet er bevaret med den oprindelige brolægning af pigsten, åbent til kip og med åbent stænge, hvor der i sin tid blev stakket hø og halm fra gulv til loft.

Da Realdania By & Byg overtog gården, stod væggene med en blanding af ler, markbeton og mursten, men pudsede og kalkede, og dette udtryk er bibeholdt, og det samme er den velbevarede brolægning af pigsten, som fortsætter fra portrummet ind i gårdsrummet. Også loftet er bibeholdt med åbent til kip og med åbent stænge, dvs. et lag af løse stænger hen over bjælkerne, så de danner en slags loft, hvorved der i sin tid kunne stakkes hø og halm fra gulv til loft.

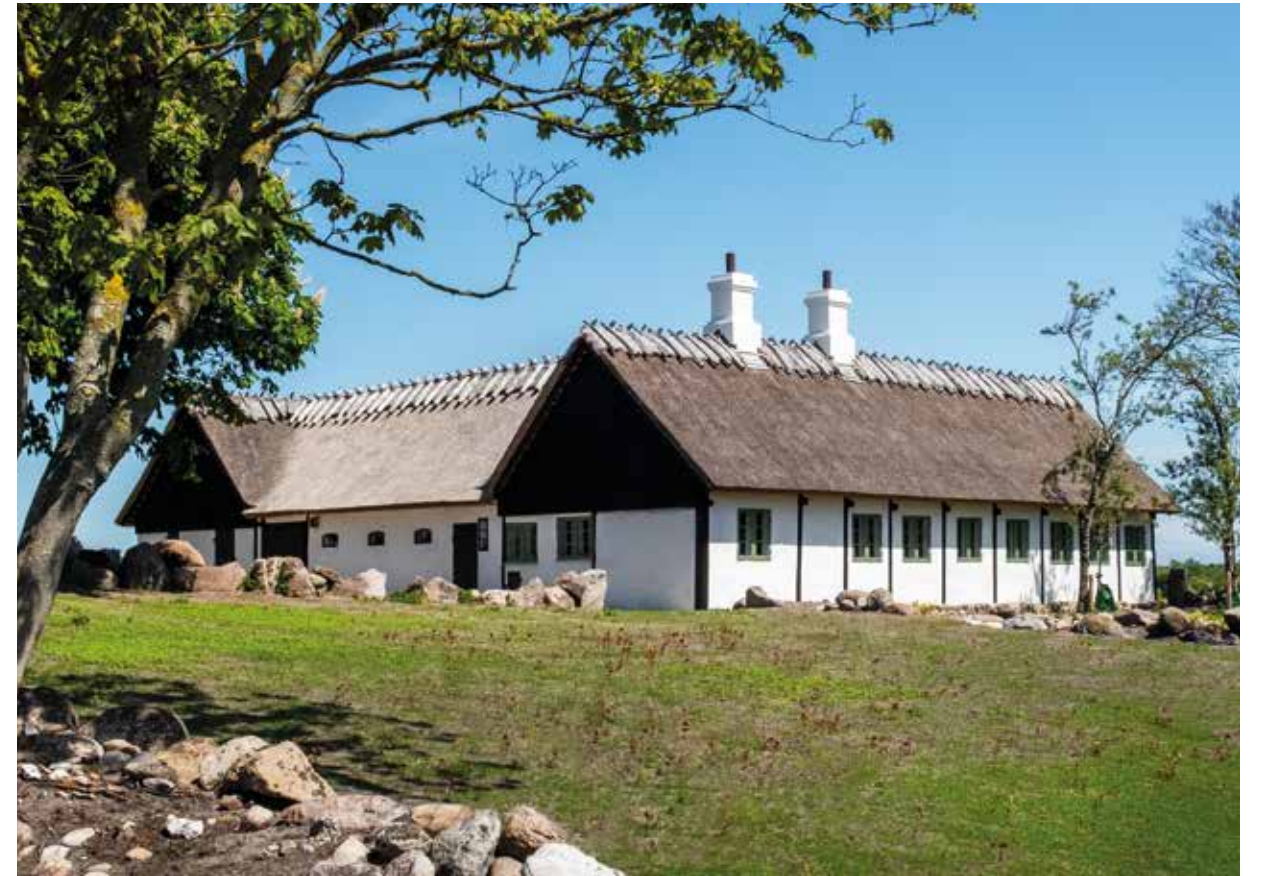
The delicate cruck structure has been preserved and recreated. Wherever possible, the original timber and woodwork have been recycled. The panels were bricked with a mixture of clay, straw and organic buttermilk, and the roof was thatched on the basis of local artisan traditions using reeds, eelgrass and oak spars.
